Les concrétions carbonatées des aqueducs gallo-romains de Villenoy (Seine-et-Marne, France) et de la Suippe à Reims (Marne, France) : étude pétrographique et questionnement sur l'origine des séquences enregistrées

Les concrétions carbonatées des aqueducs gallo-romains de Villenoy (Seine-et-Marne, France) et de la Suipe à Reims (Marne, France) : étude pétrographique et questionnement sur l'origine des séquences enregistrées

Gilles FRONTÉAU¹, David COUTURIER^{2,3}, Yoann RABASTÉ⁵

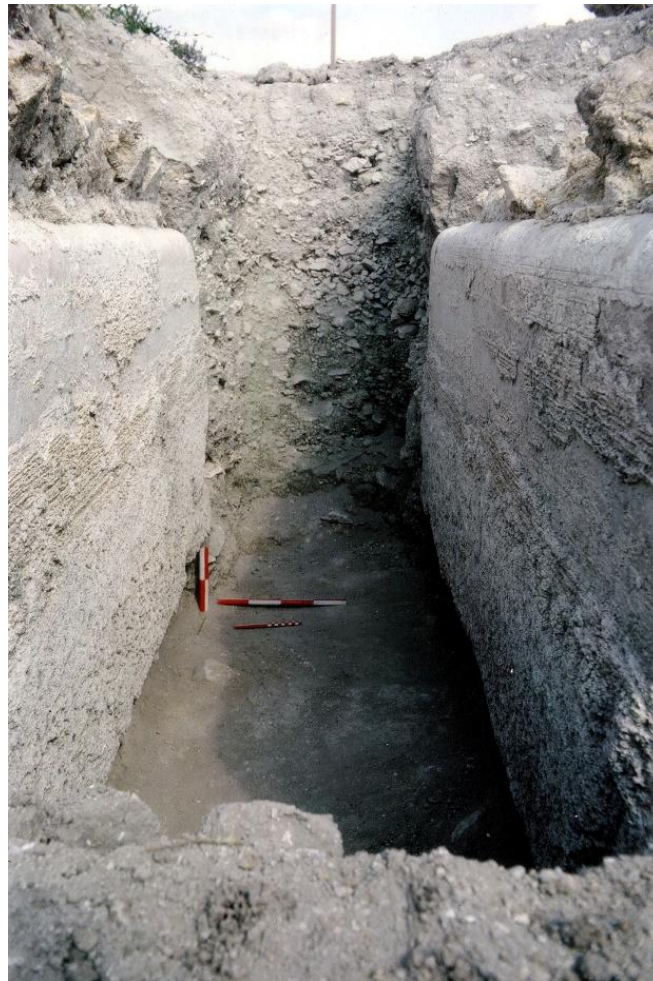
Figure 6. *Détail du canal de l'aqueduc de Reims et de ses concrétions, fouille réalisée par le GEACA à Reims « Les charmilles » en 1986 © SAC 2010, modifié*

Les concrétions calcaires de l'aqueduc de Reims ont une épaisseur maximum de 6 centimètres, chiffre comprenant les deux types de concrétions différenciées (cf. *infra*) : concrétions grises tendres, laminées et concrétions blanches et jaunes, striées (**figure 6**). Le principal secteur d'étude des concrétions est celui de la Z.AC de la Croix-Blandin (fouilles 2007-2008), à une distance estimée d'environ 35 km du captage de la Suippe.

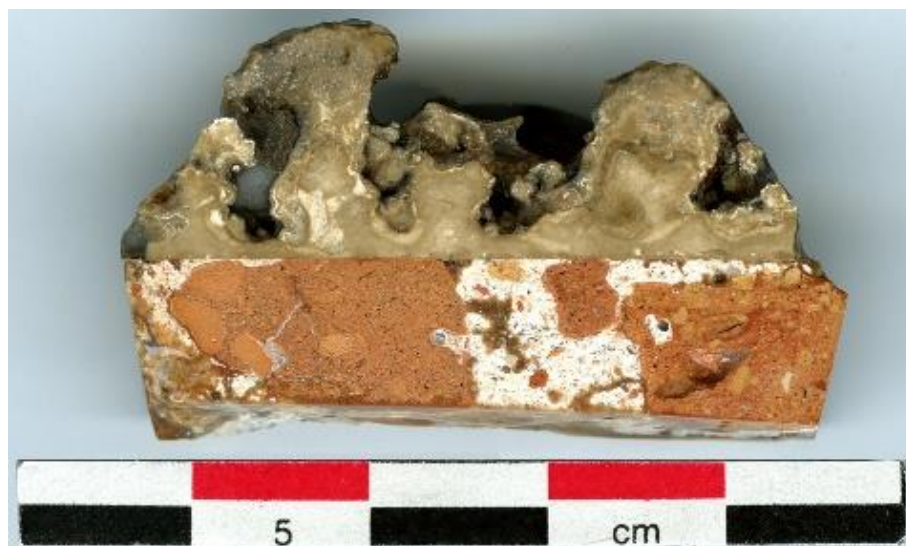
Figure 9. Section indurée et sciée des concrétions striées stratifiées de la base de l'encroutement calcaire présent sur les flancs du canal de l'aqueduc de Reims. © SAC, 2010

4.2. Concrétions striées à colonnaires, stratifiées, blanches et jaunes (figure 9)

Ces concrétions sont blanches ou beiges et composées de plusieurs strates de microstructure et couleur différentes. Elles ont soit une organisation en alignements striés, formant des lignes horizontales, soit une organisation en petites grappes ou colonnes, parfois creuses. Elles adhèrent relativement bien au mortier hydraulique et sont donc partiellement ou totalement préservées à la surface des fragments issus de la démolition des piédroits de l'aqueduc. Ces concrétions ont une structure stratifiée, composée de différentes couches empilées les unes sur les autres. Sur certains échantillons, 4 à 6 couches ont été différenciées, avec

par exemple la superposition des couches blanches, friables (composées de calcite nano-cristalline en aiguilles, celles-ci sont différentes des NFC précédemment citées, notamment par leur moindre dimension de couches beiges friables avec lit d'argile grise et de couches avec cristallisations d'oxydes de fer et/ou de manganèse. L'épaisseur de cette séquence de concrétion mesure entre 1,5 et 2 cm.

Observées en section sciée après induration dans de la résine, on constate que ces concrétions sont effectivement très perturbées. Et même si elles ne mesurent qu'un à deux centimètres d'épaisseur, elles semblent avoir enregistré de nombreuses phases de croissance (au moins 6 ou 8 séquences). Mais ces séquences sont discontinues et souvent difficiles à différencier, elles sont donc difficiles à identifier et à comptabiliser.

Les stries présentées par ces concrétions sont horizontales et semblent assez continues. Or, elles reposent sur la face lissée du mortier de tuileau, les stries ne seraient donc être liées à des irrégularités du support. Cet aspect strié des parois du *specus* de l'aqueduc s'observe à chaque fois que des piédroits sont bien préservés, ce qui est rare pour l'aqueduc de Reims dont les matériaux ont été intensivement récupérés, parfois jusqu'au radier. L'organisation en stries ou rides horizontales pourrait montrer différents niveaux de remplissage en eau du canal de l'aqueduc. Chaque ride correspondrait à une limite supérieure de la tranche d'eau, à un moment donné. Mais cette hypothèse n'explique ni le fait que les rides soient quasiment équidistantes les unes des autres, ni le fait que les concrétions en stries soient aussi présentes sur les parties basses du canal, parties qui devaient être en permanence sous l'eau ou encore que les lamines paraissent s'interrompre plutôt que de se superposer... Il est encore possible d'imaginer une origine anthropique à ces stries horizontales, qui pourrait être le témoignage d'un raclage partiel des parois de l'aqueduc à l'aide d'un outil à griffes trainé. Entre les phases de raclages, les concrétions se développeraient, en reprenant les axes des croûtes restées en reliques, etc. Dans ce contexte, régulièrement nettoyé, les concrétions préservées seraient peu épaisses et seule une fraction plus adhérente au support serait conservée.
