Les concrétions carbonatées des aqueducs gallo-romains de Villenoy (Seine-et-Marne, France) et de la Suipe à Reims (Marne, France) : étude pétrographique et questionnement sur l'origine des séquences enregistrées

Gilles FRONTEAU¹, David COUTURIER^{2,3}, Yoann RABASTÉ⁵

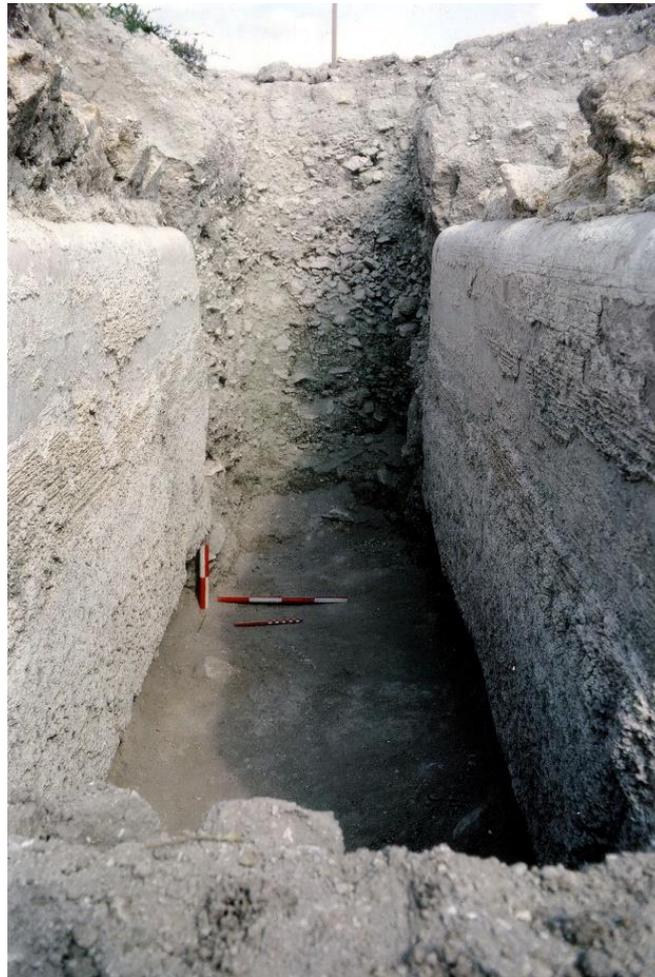
Figure 6. Détail du canal de l'aqueduc de Reims et de ses concrétions, fouille réalisée par le GEACA à Reims « Les charmilles » en 1986 © SAC 2010, modifié

Les concrétions calcaires de l'aqueduc de Reims ont une épaisseur maximum de 6 centimètres, chiffre comprenant les deux types de concrétions différenciées (cf. *infra*) : concrétions grises tendres, laminées et concrétions blanches et jaunes, striées (**figure 6**). Le principal secteur d'étude des concrétions est celui de la Z.AC de la Croix-Blandin (fouilles 2007-2008), à une distance estimée d'environ 35 km du captage de la Suippe.

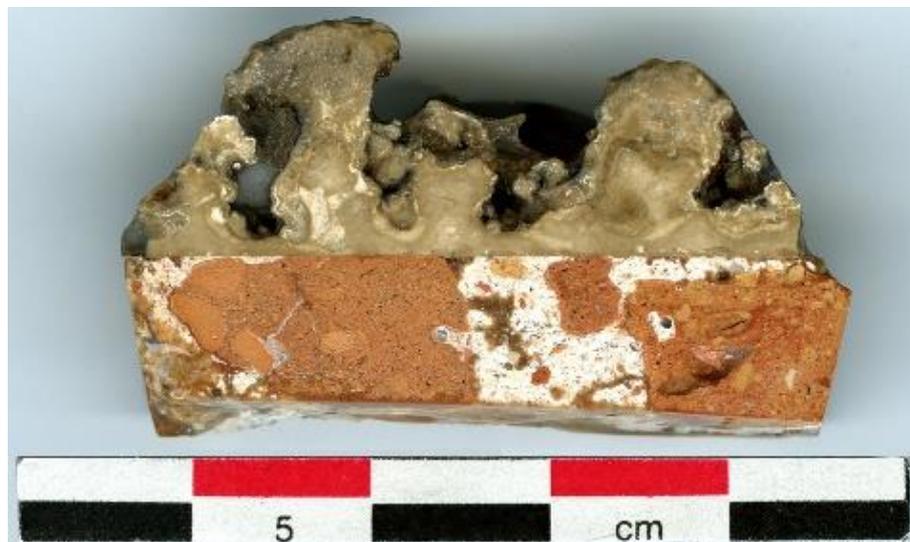
Figure 9. Section indurée et sciée des concrétions striées stratifiées de la base de l'encroutement calcaire présent sur les flancs du canal de l'aqueduc de Reims. © SAC, 2010

4.2. Concrétions striées à colonnaires, stratifiées, blanches et jaunes (figure 9)

Ces concrétions sont blanches ou beiges et composées de plusieurs strates de microstructure et couleur différentes. Elles ont soit une organisation en alignements striés, formant des lignes horizontales, soit une organisation en petites grappes ou colonnes, parfois creuses. Elles adhèrent relativement bien au mortier hydraulique et sont donc partiellement ou totalement préservées à la surface des fragments issus de la démolition des piédroits de l'aqueduc. Ces concrétions ont une structure stratifiée, composée de différentes couches empilées les unes sur les autres. Sur certains échantillons, 4 à 6 couches ont été différenciées, avec

par exemple la superposition des couches blanches, friables (composées de calcite nano-cristalline en aiguilles, celles-ci sont différentes des NFC précédemment citées, notamment par leur moindre dimension de couches beiges friables avec lit d'argile grise et de couches avec cristallisations d'oxydes de fer et/ou de manganèse. L'épaisseur de cette séquence de concrétion mesure entre 1,5 et 2 cm.

Observées en section sciée après induration dans de la résine, on constate que ces concrétions sont effectivement très perturbées. Et même si elles ne mesurent qu'un à deux centimètres d'épaisseur, elles semblent avoir enregistré de nombreuses phases de croissance (au moins 6 ou 8 séquences). Mais ces séquences sont discontinues et souvent difficiles à différencier, elles sont donc difficiles à identifier et à comptabiliser.

Les stries présentées par ces concrétions sont horizontales et semblent assez continues. Or, elles reposent sur la face lissée du mortier de tuileau, les stries ne seraient donc être liées à des irrégularités du support. Cet aspect strié des parois du *specus* de l'aqueduc s'observe à chaque fois que des piédroits sont bien préservés, ce qui est rare pour l'aqueduc de Reims dont les matériaux ont été intensivement récupérés, parfois jusqu'au radier. L'organisation en stries ou rides horizontales pourrait montrer différents niveaux de remplissage en eau du canal de l'aqueduc. Chaque ride correspondrait à une limite supérieure de la tranche d'eau, à un moment donné. Mais cette hypothèse n'explique ni le fait que les rides soient quasiment équidistantes les unes des autres, ni le fait que les concrétions en stries soient aussi présentes sur les parties basses du canal, parties qui devaient être en permanence sous l'eau ou encore que les lamines paraissent s'interrompre plutôt que de se superposer... Il est encore possible d'imaginer une origine anthropique à ces stries horizontales, qui pourrait être le témoignage d'un raclage partiel des parois de l'aqueduc à l'aide d'un outil à griffes trainé. Entre les phases de raclages, les concrétions se développeraient, en reprenant les axes des croûtes restées en reliques, etc. Dans ce contexte, régulièrement nettoyé, les concrétions préservées seraient peu épaisses et seule une fraction plus adhérente au support serait conservée.
