Les concrétions carbonatées des aqueducs gallo-romains de Villenoy (Seine-et-Marne, France) et de la Suippe à Reims (Marne, France) : étude pétrographique et questionnement sur l'origine des séquences enregistrées

Gilles Fronteau, David Couturier, Yoann Rabasté

Carbonated concretions from the Gallo-Roman aqueducts of Villenoy (Seine-et-Marne, France) and the Suipe at Reims (Marne, France): petrographic study and questioning the origin of the recorded sequences

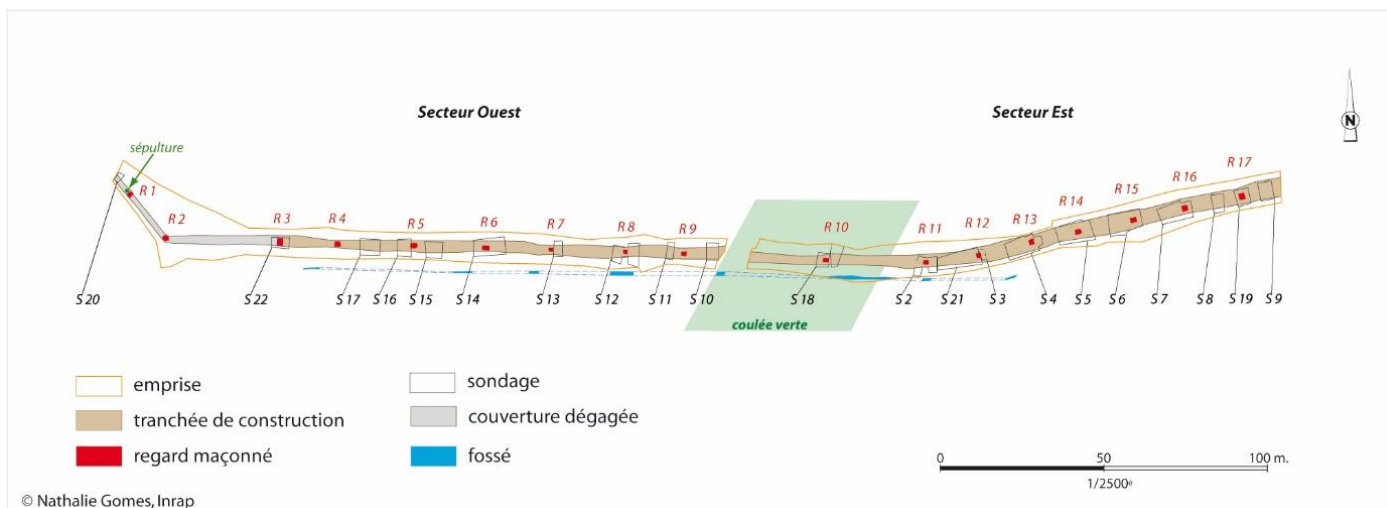
Figure 2. Plan général de l'aqueduc de Villenoy sur la fouille du Parc d'Activités du Pays de Meaux © RACF 2013

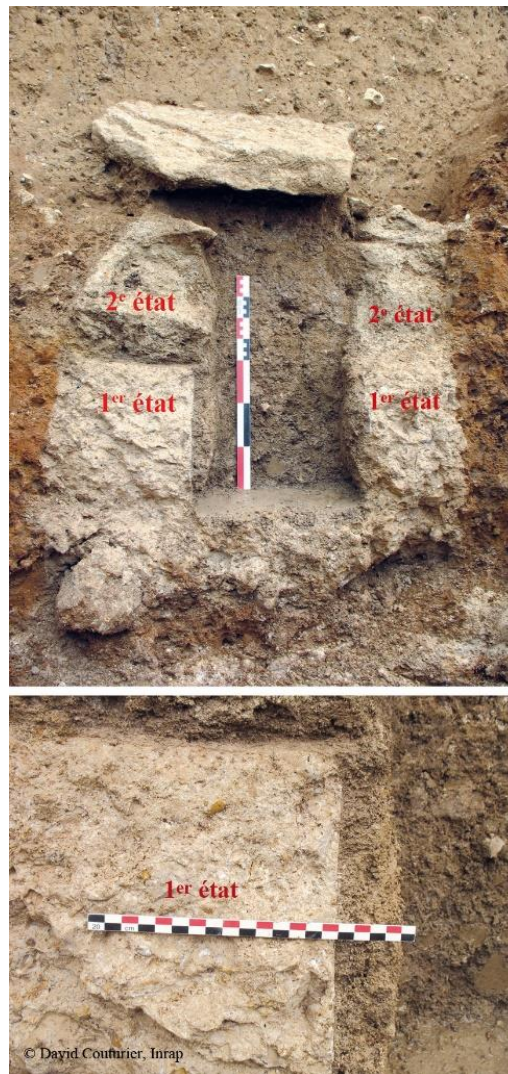
Figure 3. Les deux états superposés de la conduite de l'aqueduc de Villenoy et détail des concrétions © RACF 2013

Les concrétions calcaires de l'aqueduc de Villenoy ont une épaisseur maximum de 4 cm, chiffre comprenant les concrétions des deux états de fonctionnement (**figure 3**). Le secteur d'étude des concrétions est celui de la fouille de 2009, c'est-à-dire à une distance estimée de 4 à 5 km de la source captée probable.
